Informe de visita

23/11/2026 · N.º 587XC

Empresa
Constructora del Litoral

Lugar
Obra Residencial Bulevar, Paysandú

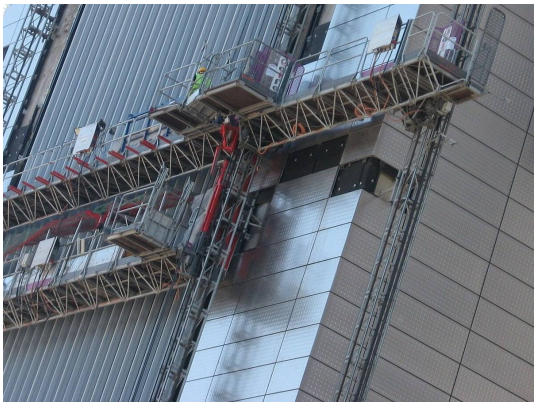
RIESGO ALTO Observación 1

Punto de control: Andamios bien armados, con plataformas completas y rodapié

Plataforma del andamio de fachada sin rodapié en el lado norte

Medida: Colocar rodapié y revisar anclajes antes de seguir

Responsable: Capataz de obra

Plazo: 26/11/2026
